Ruhnu uue kiriku muinsuskaitse eritingimused: mardika-rünnaku monitooring, tõrje ning kiriku osaline restaureerimine

Saare maakond Ruhnu vald Ruhnu küla Ruhnu Kirikumaa
Ehitismälestis, reg nr 21070

Tallinn 2011

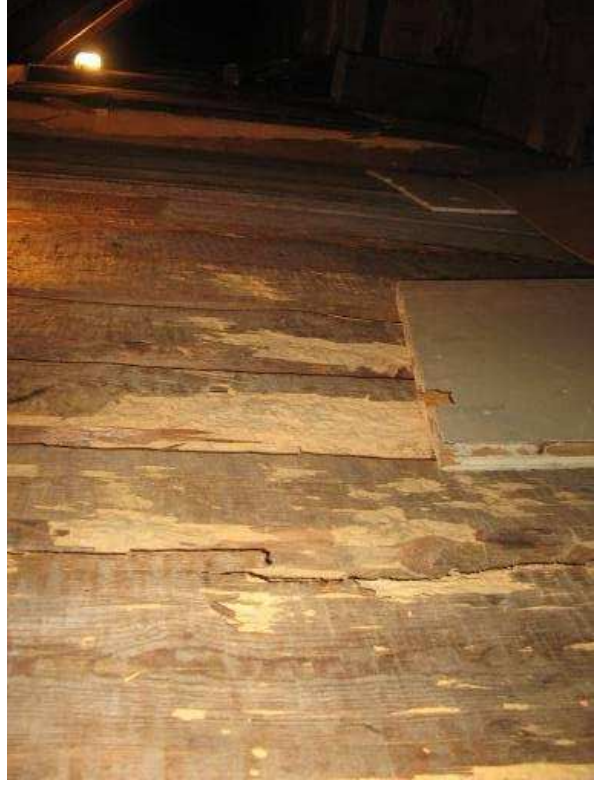
4. Mardika-kahjustused II tasandi eri piirkondades.

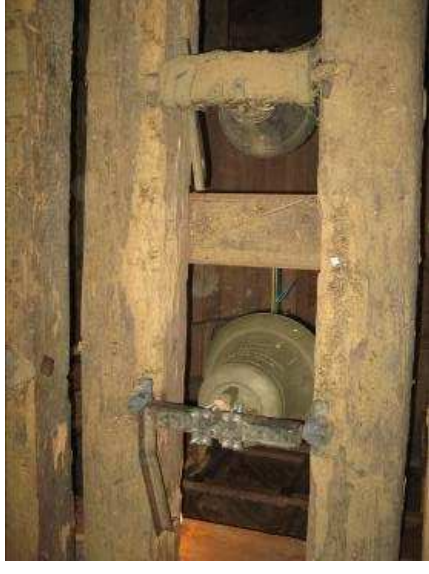
4. VI tasandi põrandatarind ja kiriku kellad.

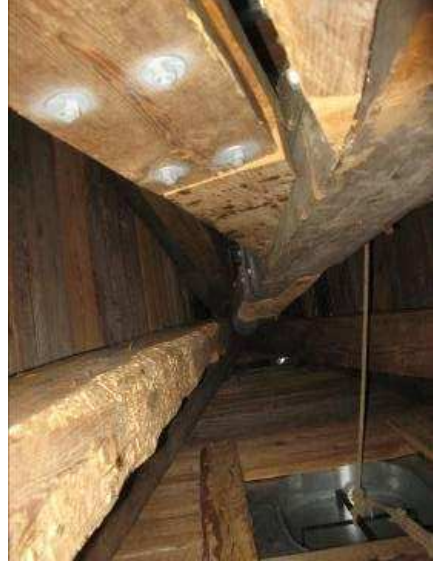
Torni tipu sõrestik on restaureeritud 1999. aastal, mardikate tegevusel on ka asenduspuut kahjustunud.

5. VII tasand: kirikutorni tipp. Torni tippu on restaureeritud 2000ndatel, asenduspuuit on mardika-kahjustustega.
