# Kultuuriväärtuslik puit ja muinsuskaitse

Joosep Metslang  
Eesti Vabaõhumuuseum  
TÜ Viljandi Kultuuriakadeemia

# Sisukord

1. Taust
2. Kontseptsioon
3. Hoone tehniline olukord
4. Taastamise näited

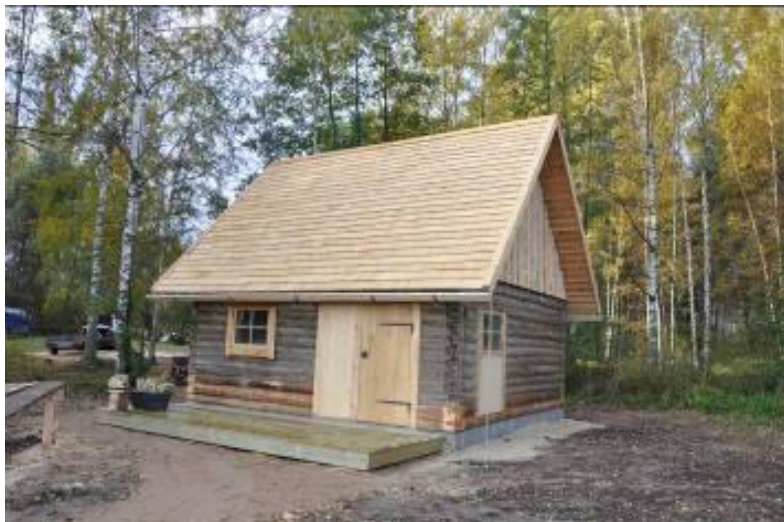
Nt. märgistamine, dokumenteerimine,  
demonteerimine, taaspüstitamine.

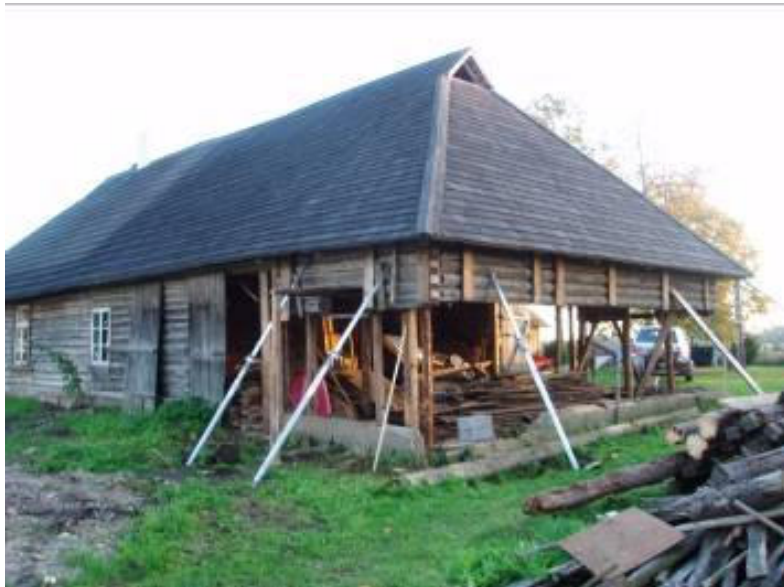
Nt. kohapealne asendus.

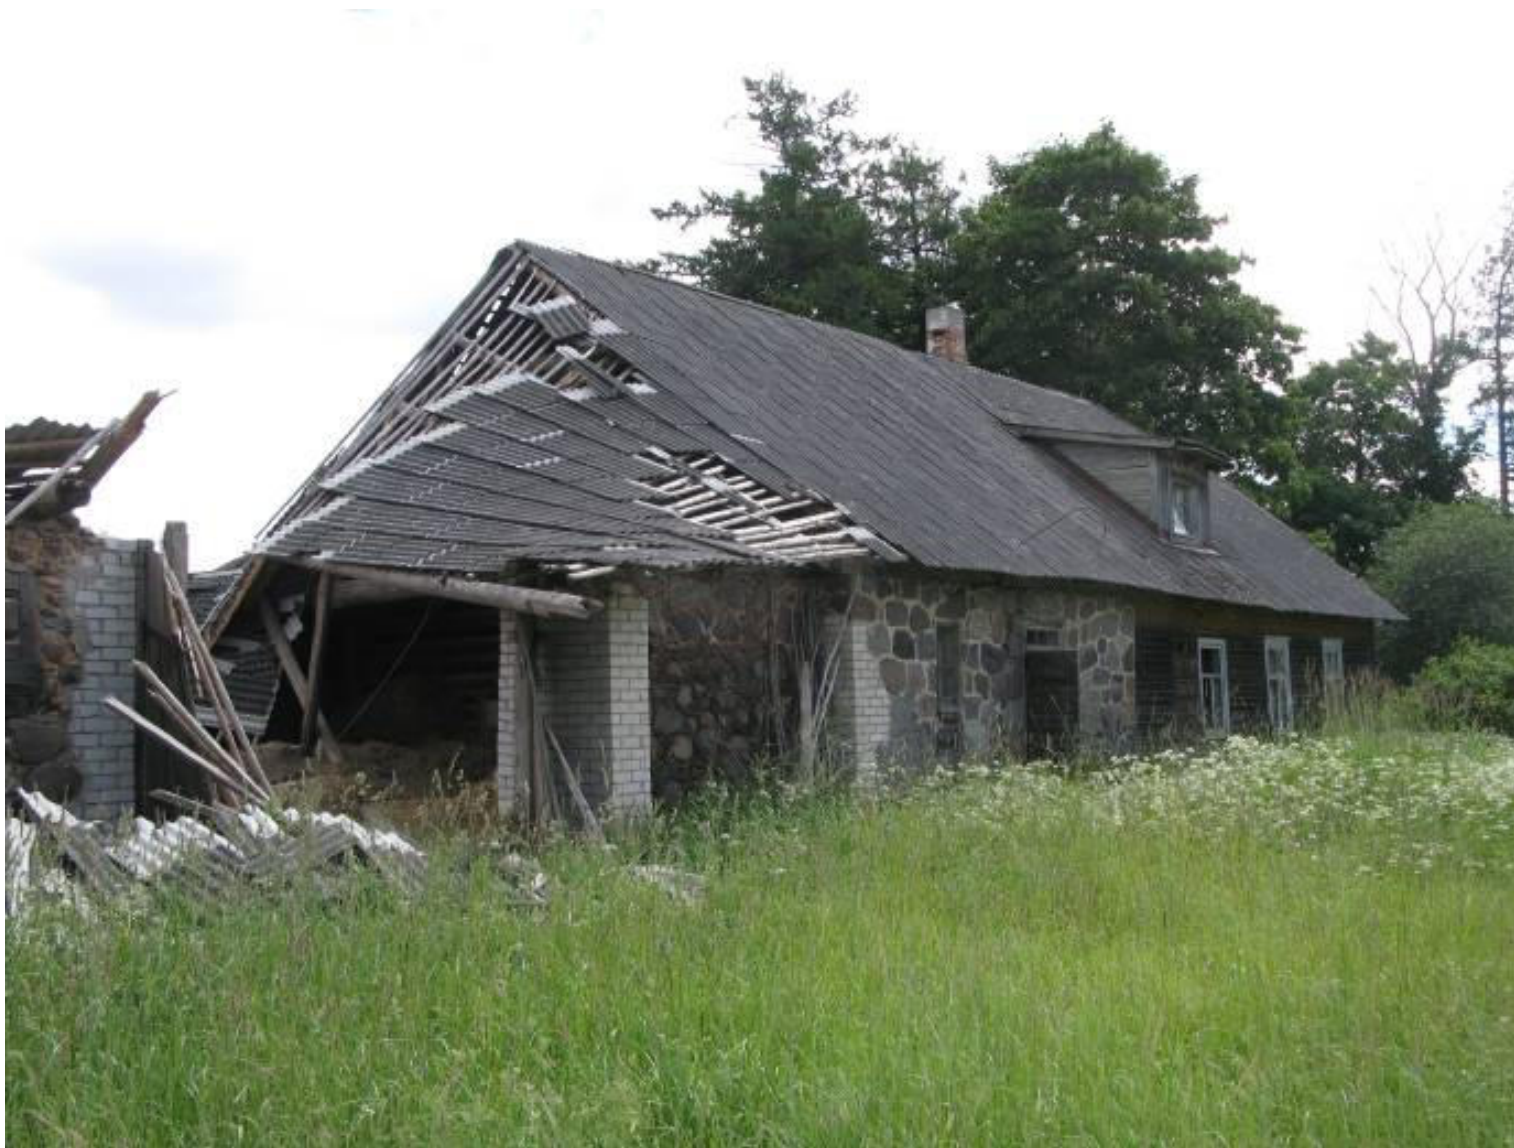
Tarindi deformatsioon ja avarii.

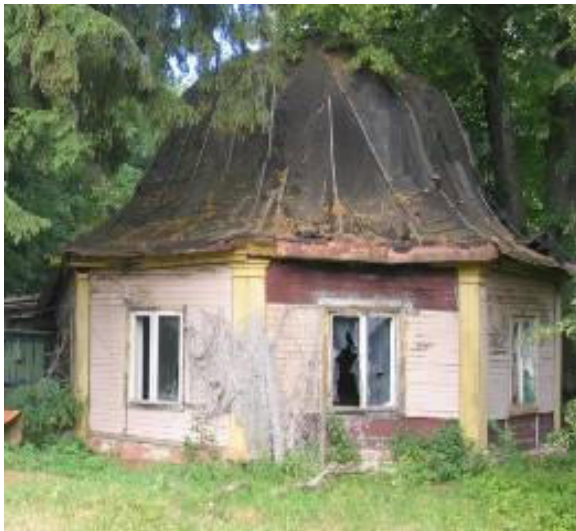
1. Hoone kagusein aastal 2002. Kandvad seinad on veel nähtavalt vertikaalsed. Katusekate (tõrvapapp) on ebarahuldavas olukorras. Foto: O. Orro

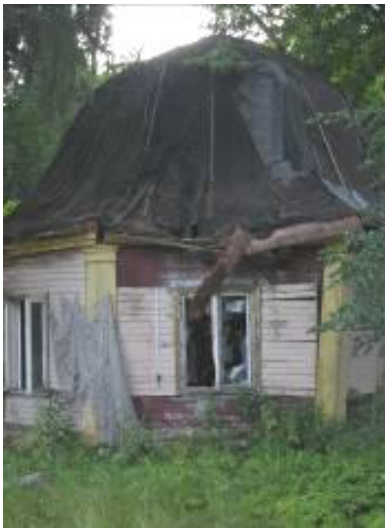
2. Hoone kagusein aastal 2007. Massiivset prussidest katusekonstruktsiooni hoidvad tõmbidena töötavad laetalad on läbi mädanenud: lagi on alla langenud. Tõmbide puududes surub katusekonstruktsiooni raskus seinasid ülalt väljapoole. Hoone kokkuvarisemist takistavad tegurid puuduvad.

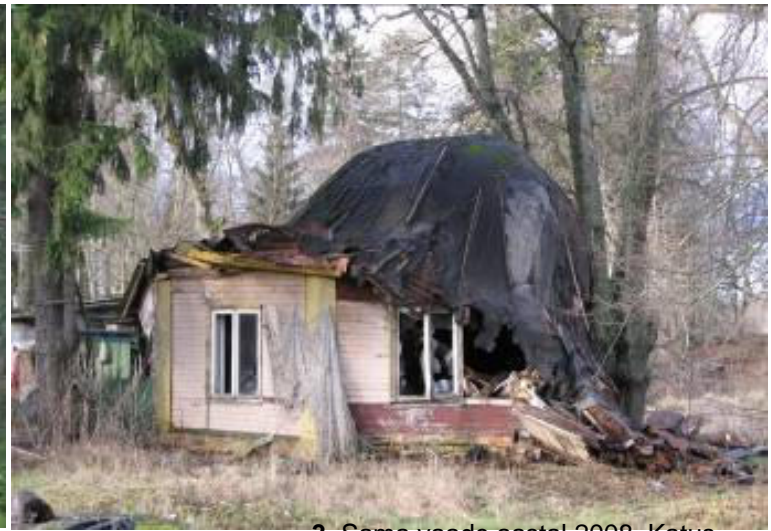
3. Sama vaade aastal 2008. Katas on surunud hoone idaseina varisemiseni.

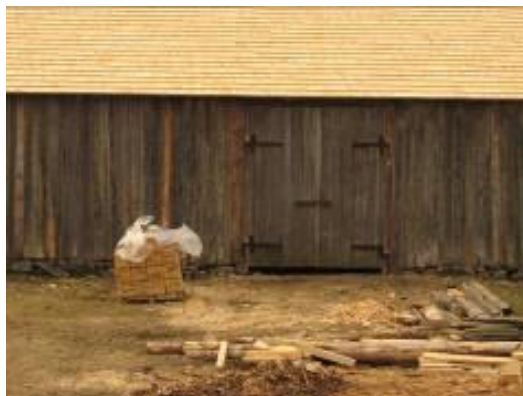
1. Põhjapoolne värav, seinte algne laudis on säilitatud.

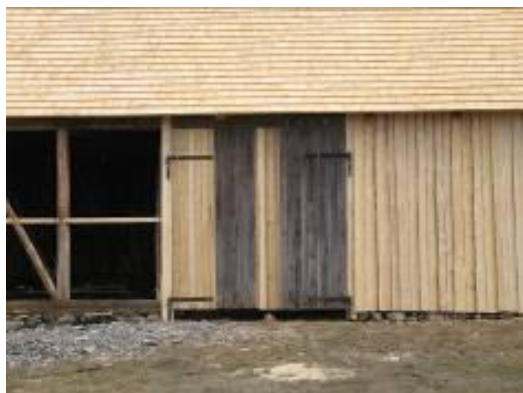
2. Lõunapoolne värav, uus seinalaudis vana eeskujul.

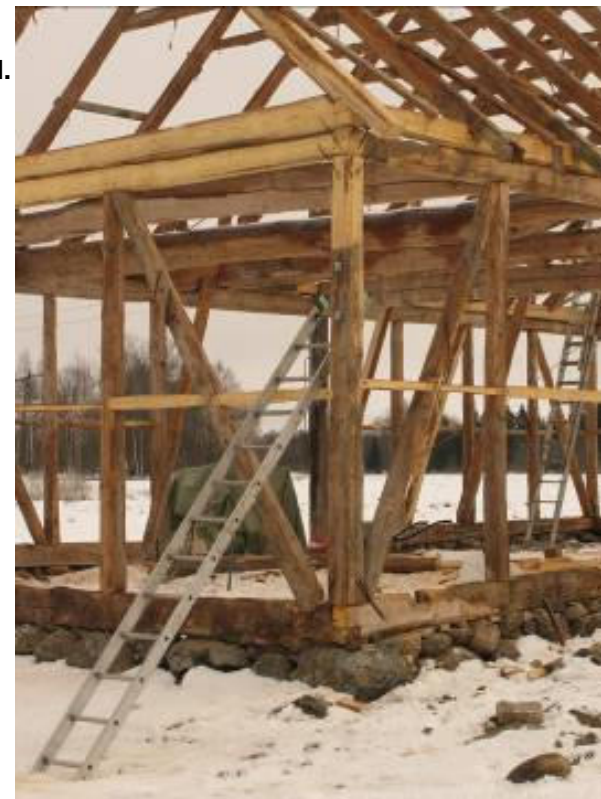
3. Hoone kagunurk: alumise raampalgi proteesimine, nurgaposti proteesimine, ülemise raampalgi uuendamine vana eeskujul, uus murispuu. Madal sokkel on uuesti laotud ja isoleeritud kasetohuga.

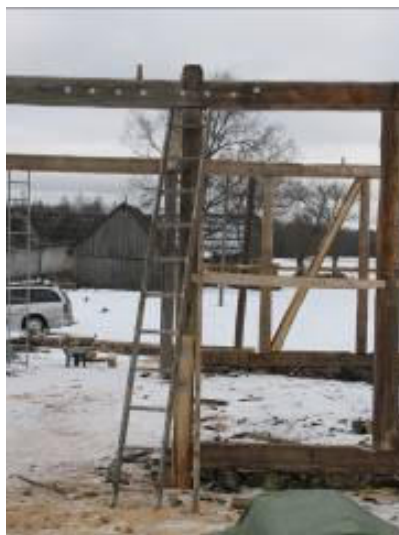
4. Ülemise raampalgi tugevdamine lõunaseinal.

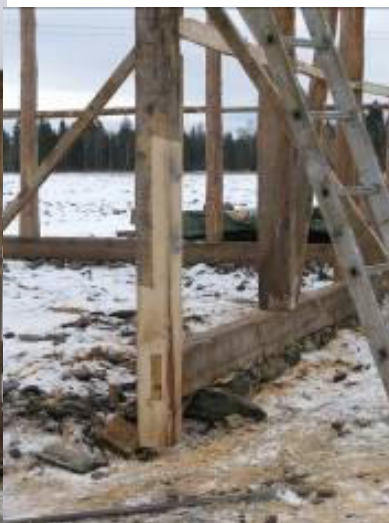
5. Posti proteesimine (põhjasein).

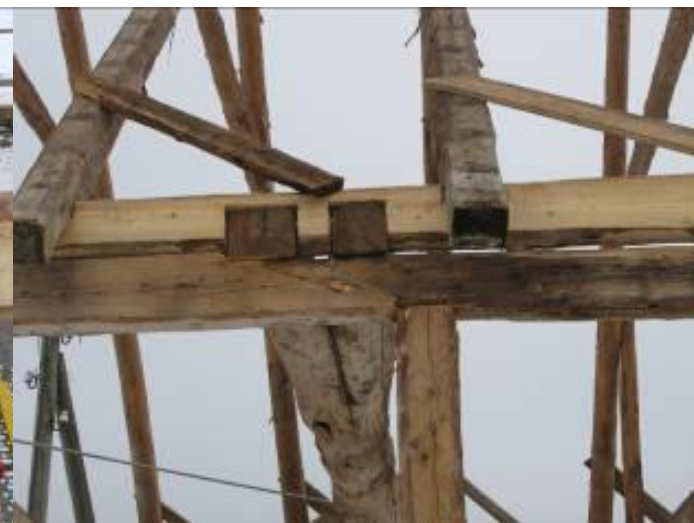
7. Murispuu eendamine lõunaseinal, sinulaadse kaheharulise laetala hammastega tappimine.
