Ruhnu uue kiriku muinsuskaitse eritingimused: mardika-rünnaku monitooring, tõrje ning kiriku osaline restaureerimine

Saare maakond Ruhnu vald Ruhnu küla Ruhnu Kirikumaa
Ehitismälestis, reg nr 21070

Tallinn 2011

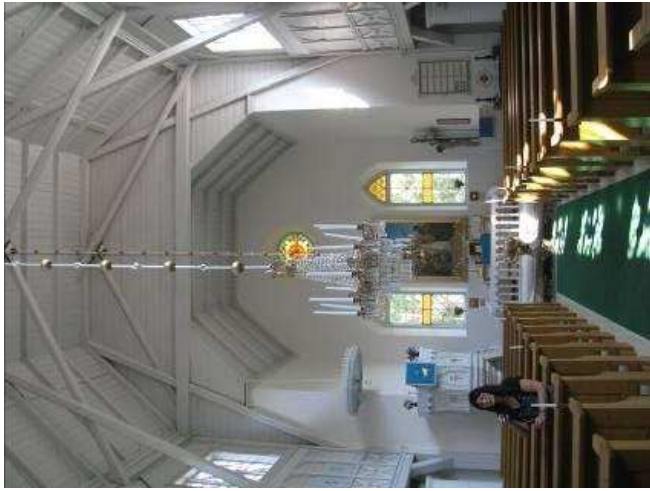
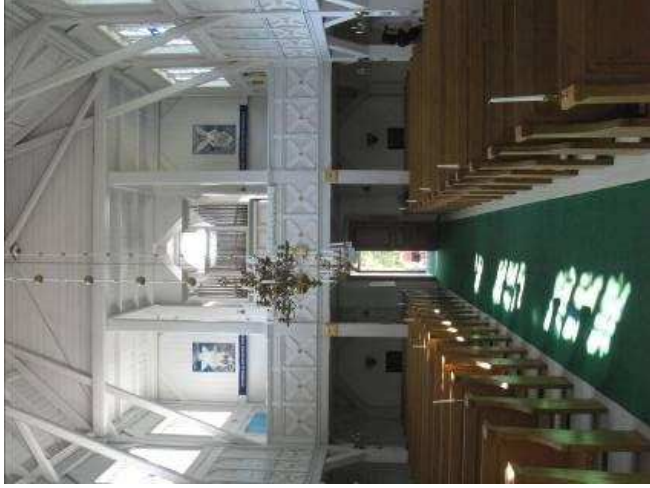
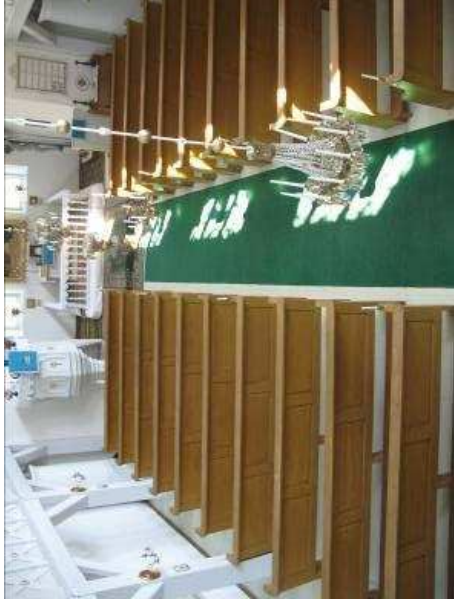
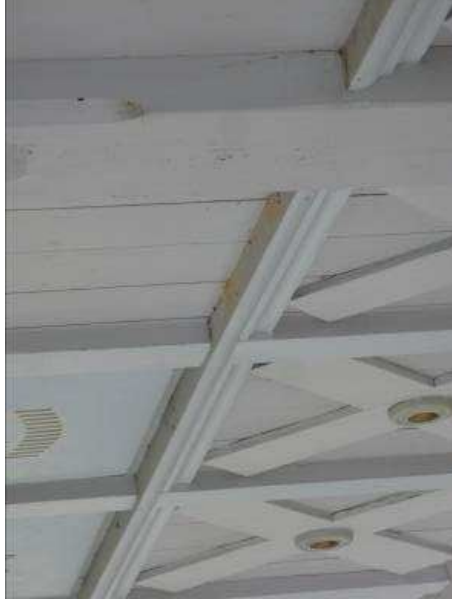
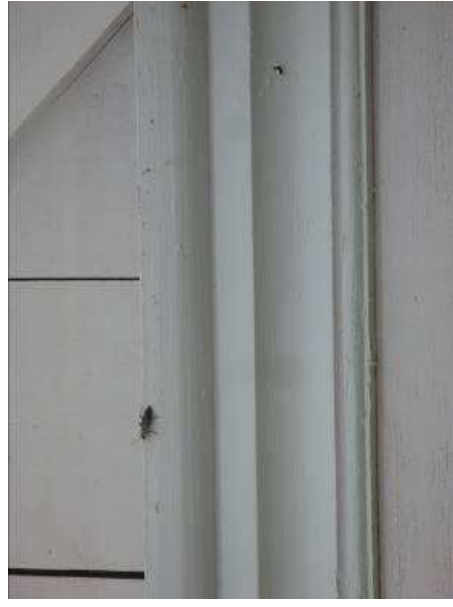
1. Pikihoone vaatega koori poole.
2. Pikihoone vaatega koja ja rõdu poole.
3. Lagi.

4. Pikihoone põrand ja pingistik.
5. Kõikjal üle kiriku leidub mardikate lennuavasid ja näripuru.
6. Majasikkude rünnaku märgiks on muuseas puidu närimise heli ja kirikus ringliikuvad majasikud.

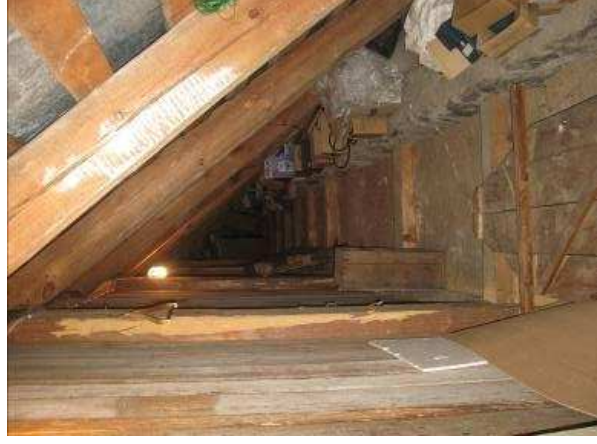
Hoone katusealusel puudub tuulutus. Plekk-kattega katusetarind on ööpäevaringselt aldis märgatavatele temperatuuri muutustele. Pööninguks oleva lõuna-galerii 9 osas aktiveerib ruumi suvine kõrgem temperatuur mardikate elutegevust. Põhja-galerii seisukord mardikarünnakute osas on tunduvalt parem.

5. Lõuna-galerii.

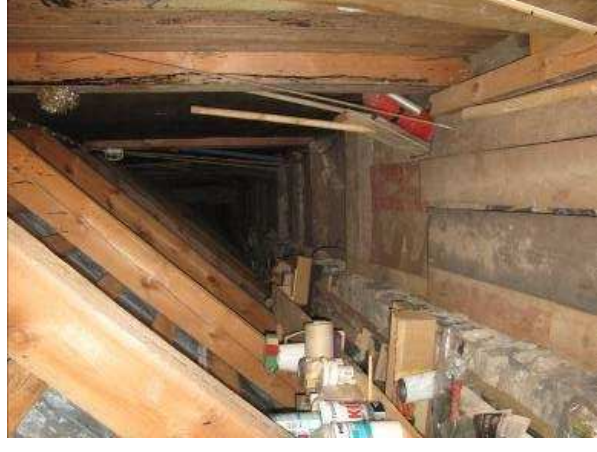
6. Põhja-galerii.
